**RAPPORT D'ENQUÊTE AÉRONAUTIQUE**  
**A02Q0098**

**SÉPARATION DE L'AILE DROITE EN VOL**  
**DU GILLES LÉGER SUPER CHIPMUNK C-GLSC**  
**À SAINT-STANISLAS DE KOSTKA (QUÉBEC)**  
**LE 14 JUILLET 2002**

Rapport numéro A02Q0098

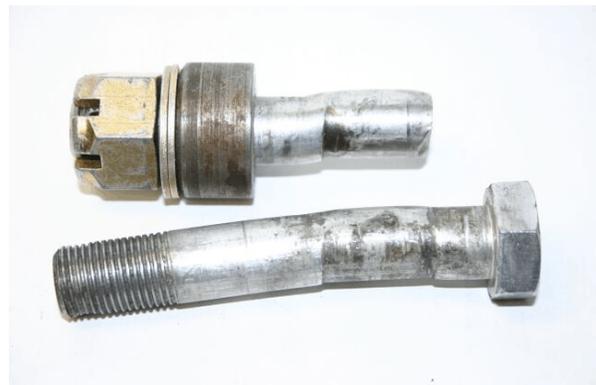
Le pilote-constructeur n'a pu se procurer les boulons d'attache originaux (référence originale 06256 puis 05179), ceux-ci étant spécifiquement fabriqués par de Havilland. Ces boulons avaient un diamètre de 0,731 po et étaient trempés à 150 ksi<sup>2</sup>. Les boulons utilisés par le constructeur (AN10-23) avaient un diamètre de 0,625 po. La norme de trempe de ces boulons est établie à 125 ksi et les boulons accidentés ont atteint 26 à 28 sur l'échelle Rockwell, ce qui correspond à 123 à 129 ksi. Les boulons étaient donc conformes à la norme AN. Par contre, une marque en forme de O sur la tête du boulon correspond, selon le catalogue « National Aircraft Parts », à une résistance comprise entre 145 et 165 ksi. Il a été déterminé qu'avec des boulons d'une résistance de 125 ksi, la résistance de l'attache était réduite à 61 % de la force originale et à 72 % avec une résistance de 150 ksi. Des bagues ont été usinées pour permettre d'adapter la dimension des trous aux dimensions des boulons. Sur la photo 1, on voit le boulon du longeron principal de droite qui a cédé. Le boulon du bas provient du longeron de gauche et sa déformation indique qu'il était sur le point de céder.

**Photo 1.** boulon du haut cassé; aile droite  
boulon du bas déformé; aile gauche

Tous les éléments structuraux relatifs aux attaches d'aile ont été soumis à un examen approfondi au Laboratoire technique du BST. Le rapport conclut que le boulon inférieur du longeron principal droit a cédé en premier; le mouvement initial vers le haut de l'aile a déchiré l'attache avant et l'aile s'est alors pliée vers l'arrière en arrachant de l'aile l'emplanture de l'attache supérieure du longeron principal.

Les observations faites sur le boulon indiquent que celui-ci s'est rompu sous des forces combinées de cisaillement et de tension causées par l'étirement lorsque celui-ci a été déformé.

1. L'avion a été soumis à des forces dépassant son enveloppe structurelle et le boulon du longeron inférieur droit s'est rompu en surcharge.
2. Les quatre boulons d'attache des longerons principaux au fuselage avaient été remplacés par des boulons de diamètre et de résistance inférieurs. La résistance des nouveaux boulons se situait environ entre 61 et 72 % de celle des originaux.

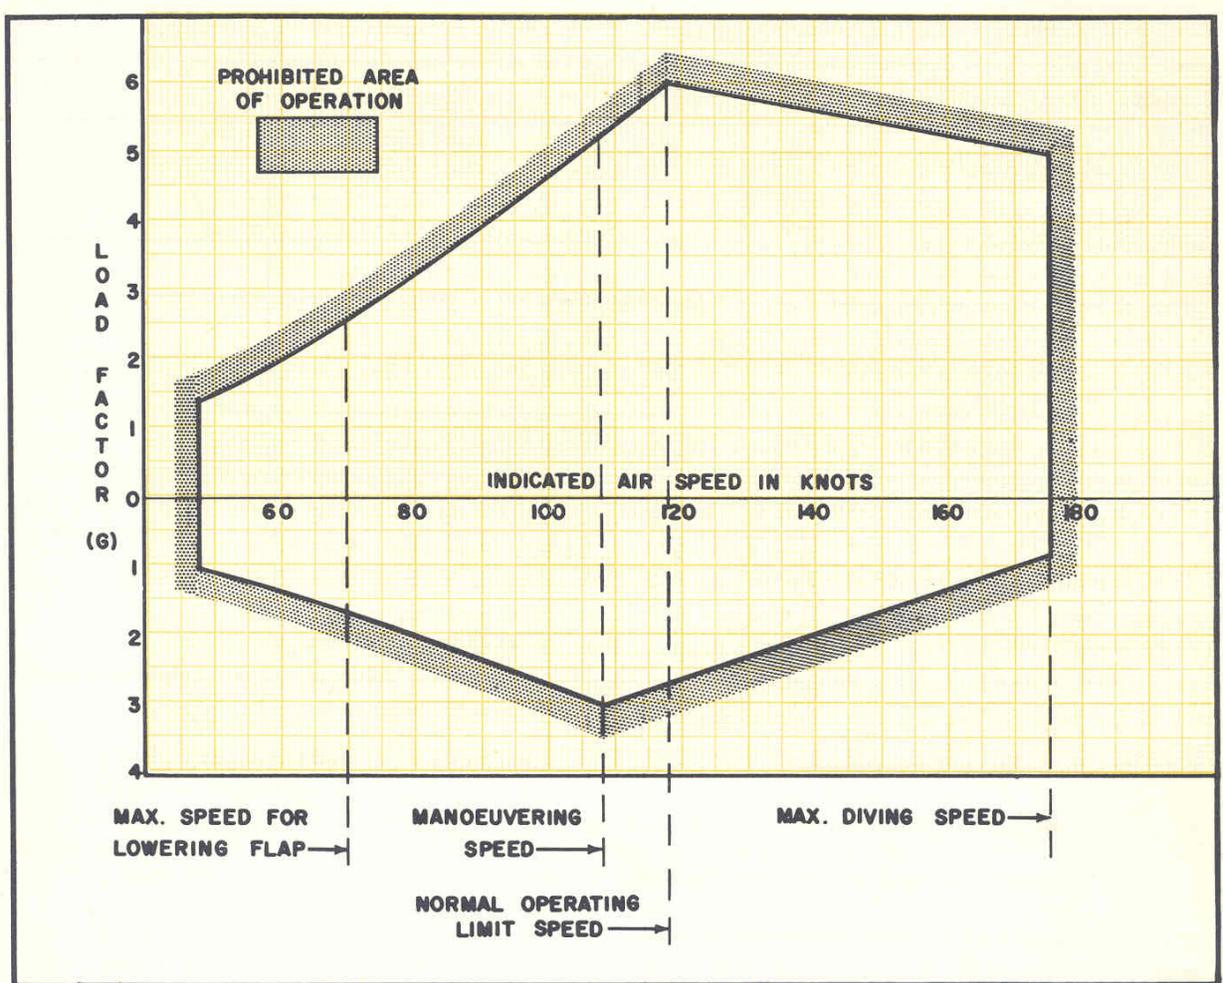
Figure 4-2 Operating Flight Strength Diagram

Le constructeur disposait d'un extrait de manuel du Chipmunk indiquant qu'à la masse maximale de 1930 livres et à une vitesse indiquée de 136 mi/h, le modèle DHC-1B pouvait encaisser un facteur de charge de 9 g. Le document indiquait également qu'à 230 mi/h, le facteur de charge maximum était réduit à 6,75 g. Cependant, le document était accompagné d'un graphique indiquant que le niveau de charge le plus élevé pouvait être atteint à 136 mi/h

(120 noeuds) et que celui-ci était limité à 6 g. D'après le graphique, ce facteur descend à 4,9 g à la vitesse maximale indiquée, soit 202 mi/h (175 noeuds). Il n'a pas été possible de déterminer de quel manuel précis l'extrait avait été tiré (voir l'annexe A).

D'après l'article 523.303 de la réglementation, à moins d'indications contraires, un coefficient de sécurité de 1,5 doit être utilisé par rapport à la charge maximale. La valeur obtenue est appelée charge ultime<sup>3</sup>. Théoriquement, en se référant au graphique à l'annexe A, les ailes non modifiées du Chipmunk original montées sur le Super Chipmunk auraient pu, avant de subir une déformation permanente ou se rompre, résister à une charge ultime calculée comme suit : 1930 livres x 6 g x 1,5/2400 livres, soit 7,2 g. Par contre, le rapport entre l'augmentation de la masse maximale autorisée et le facteur de charge n'est pas nécessairement linéaire et, pour confirmer le facteur de résistance, il faut normalement procéder à des essais. Comme l'appareil n'était pas destiné à être homologué pour de la voltige sans limite, aucun calcul ni essai de résistance n'étaient exigés par la réglementation. De ce fait, le constructeur n'avait pas à produire un nouveau graphique des paramètres de vol. La documentation du modèle Super Chipmunk donnant les caractéristiques de l'appareil précise que ce dernier résiste à des facteurs de charge positif de 9 g et négatif de 6 g.
